KRONIKA SMS

NR 5/2019

Lądowanie bez wymaganej rezerwy paliwa

Niesprawność koła SP-KWG

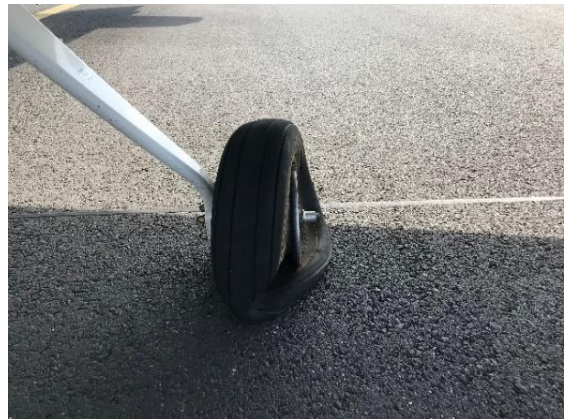
Kołowanie początkowo przebiegało bez zastrzeżeń; dopiero przed skrzyżowaniem dróg kołowania A2 i D samolot zaczął skręcać samoczynnie w lewo. Pilot podejmował próby powrotu na linię centralną, które zakończyły się niepowodzeniem.

Najemca dokonał wpisu niesprawności do Pokładowego Dziennika Technicznego. Usunięto ją poprzez wymianę dętki koła lewego podwozia głównego, sprawdzenie opony i pomiar ciśnienia.

Zdarzenie to, po wpisaniu do CBZ, zostało zakwalifikowane przez PKBWL jako incydent. Wniosek z tego zdarzenia to: dokładnie sprawdzajmy stan opon podczas wykonywanego PFI. W checkliście DA20, których używamy w Salt, znajdują się punkty: „Left / Right Main Landing Gear - check” i „Nose gear - check” i to tam jest zawarta konieczność sprawdzenia m.in. ogólnego stanu opon, a ponadto sprawdzenia stanu goleni, ciśnienia w oponie oraz znacznika przesunięcia opony względem felgi. Oczywiście, nie wszystko da się stwierdzić naocznie w czasie PFI... Wiemy jednak, że nasze Katany są narażone na wzmożone zużycie opon, bieżników i dętek ze względu na szkolenia lotnicze i dlatego należy zwrócić na to baczną uwagę.
