# KRONIKA SMS

NR 7/2017

## Uszkodzenie na ziemi, zaś potencjalne skutki w powietrzu

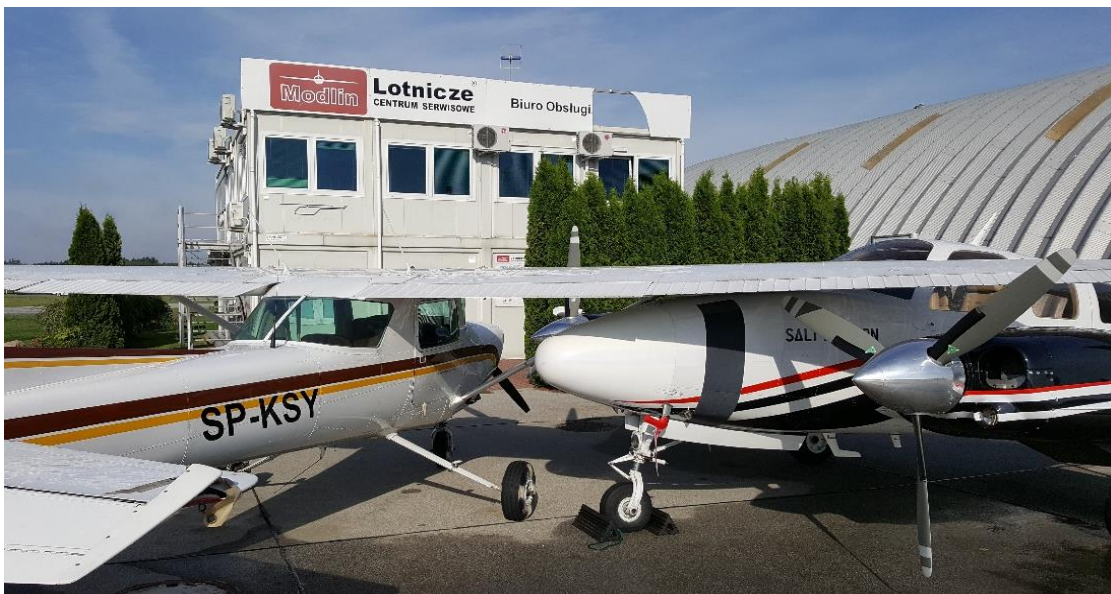
Na zdjęciu mamy przykład zbyt bliskiego kontaktu dwóch samolotów. 11 lipca ok. godziny 07.30 rano Szef CAMO Salt zobaczył na płycie postojowej przed budynkiem Salt skutki kolizji samolotu Cessna 152 SP-KSY z Beechcraftem 58P SP-KBL.

Wieczorem poprzedniego dnia, tj. 10 lipca 2017 roku nad lotniskiem EPMO i okolicami przeszła gwałtowna burza, w czasie której pozostawiony na płycie samolot Cessna 152 prawdopodobnie został przesunięty silnym podmuchem wiatru i uderzył w zaparkowany B58P SP-KBL (zabezpieczony przed niepożądanym przemieszczeniem podstawkami pod koła).

Cessna 152 nie była odpowiednio zabezpieczona, ani podstawkami ani kotwami – przeoczenie albo poważne zaniedbanie, niestety. Samolot SP-KSY pozostawił na ziemi pilot, który przyleciał nim poprzedniego dnia, nie zabezpieczywszy go właściwie. Co więcej, żaden z naszych pracowników czy też inny pilot ani mechanik nie zauważył tego faktu i stało się tak, że samolot pozostał na noc bez zabezpieczenia a pogoda nie była tym razem łaskawa...

Po wstępnych oględzinach stwierdzono uszkodzenia obu samolotów. Poważniejsze uszkodzenia odniósł Beechcraft Baron: ślady kolizji na łopacie śmigła lewego (w wyniku kontaktu z krawędzią natarcia skrzydła Cessny), uszkodzona kopuła radaru pogodowego i element kołpaka prawego śmigła oraz drzwi przedniego bagażnika. Na Cessna 152 ślady kolizji widoczne były na krawędzi natarcia prawego skrzydła. Dlatego do organizacji obsługowej Air Modlin zostały zlecone czynności, w celu stwierdzenia dokładnego zakresu uszkodzeń oraz w celu naprawy samolotu. Poszło również zgłoszenie do PKBWL; Komisja uznała tę kolizję za zdarzenie. Czynności obsługowe w zleconym zakresie zostały zakończone 26.07.br.

W takiej pozycji samoloty Cessna 152 i Beechcraft Baron znajdowały się rankiem 11.07.2017 r. Skutki burzy widać również na budynku Salt, gdzie podmuchem wiatru wylamana została część tablicy informacyjnej, zamontowanej na krawędzi dachu.

Fakty podsumowujące są takie, że w hangarach Salt jest, jak wiemy, ciasno. W tych warunkach niezbędne jest uważne wprowadzanie statków powietrznych do hangarów, co najmniej we dwie osoby. Tylko tak można skutecznie ominąć te statki powietrzne, które już stoją wewnątrz. Aby zmniejszyć ryzyko kolejnych uszkodzeń sp, wystawimy na płytę niektóre statki powietrzne i zabezpieczymy je kotwami i linami. W hangarach zmienimy ustawienie sp, aby było więcej wolnej przestrzeni.

Gdy nie jest możliwe zahangarowanie statków powietrznych (brak miejsca w hangarze, brak pomocnika, itp.) pozostawiamy je na zewnątrz, ale skutecznie ZAHAMOWANE i ZABEZPIECZONE, np. podstawkami pod koła. Zasady te są znane i nawet zapisane w formie procedury Salt („Zasady wykonywania operacji naziemnych sp Salt” z września 2016).
