KRONIKA SMS

NR 4/2018

Miesiąc pod znakiem zdarzeń lotniczych

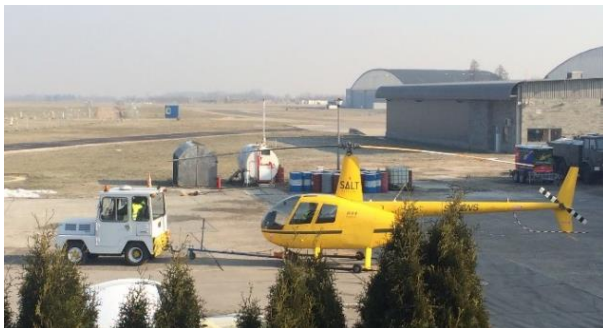
HOLOWANIE SP

- Przygotowanie do holowania to przede wszystkim wybranie holu odpowiedniego do śmigłowca lub do samolotu.
- W przypadku śmigłowca należy uprzednio zamocować kółka transportowe i podnieść na nich śmigłowiec. Łopaty muszą być ustawione w osi kadłuba a hamulec wirnika zaciągnięty.
- Przed zajęciem drogi holowania oraz przed płytą odlodzeniową konieczne jest nawiązanie łączności radiowej z Dyżurnym Operacyjnym PL a następnie służbą FOLLOW.

- Pojazd holujący statek powietrzny musi mieć włączone światła oraz światło migające na pomarańczowo na dachu, potocznie mówiąc „koguta”.
- Samoloty należy ostrożnie zaczepiać i wyczepiać z holu, uważając na śmigło - powinno być ustawione poziomo.
- Przy wyczepianiu, śmigłowiec bardzo powoli opuszczać na kółka, by nie uszkodzić kadłuba i anten radiowysokościomierza.
- Podczas manewrowania z podczepionym statkiem powietrznym i holowania należy bezustannie zwracać uwagę na otoczenie, z uwagi na ryzyko kolizji z przeszkodami ruchomymi i nieruchomymi oraz uważać na nierówności.
