KRONIKA SMS

NR 7/2020

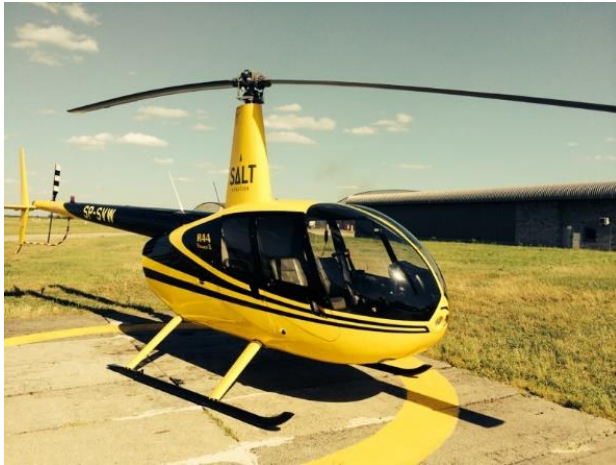
Nowy śmigłowiec Salt na znanych znakach

W naszej flocie pojawił się kolejny śmigłowiec Robinson R44.

Na belce ogonowej nosi on – nieprzypadkowo – znaki SP-SVW, które już kiedyś były oznaczeniami innego śmigłowca Salt a teraz zostały wykorzystane po raz drugi.

Śmigłowiec liczy sobie 166 miesięcy, jako że wyprodukowany został we wrześniu 2006 roku.

Statek powietrzny, jak widać, kolorystyką wpisuje się idealnie we flotę pozostałych firmowych śmigłowców. Obecnie w Salt jest używany do szkolenia, a za chwilę również do lotów w operacjach specjalistycznych SPO i SPO HR.
