KRONIKA SMS

NR 10/2020

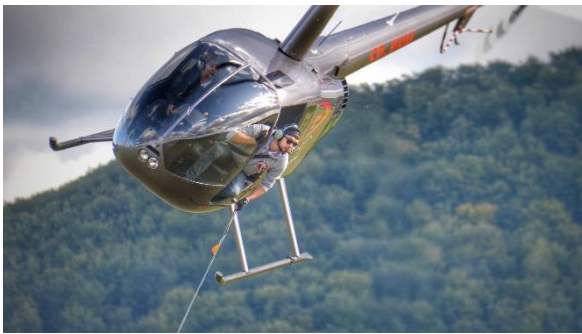
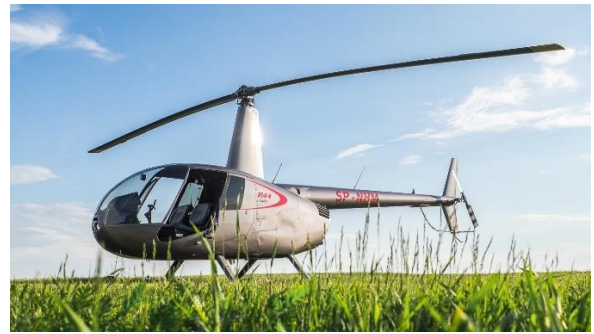
Robinson R44 SP-NHM w Salt

Od połowy października 2020 r. w Salt Aviation rozpoczął latanie śmigłowiec Robinson R44 o znakach SP-NHM. Jest to śmigłowiec w wersji Cadet.

Cadet ma taki sam płatowiec, system wirników i silnik Lycoming O-540, co R44 Raven I. Różnica polega na tym, że w przedziale rufowym Cadeta nie ma zamontowanych foteli. Dzięki temu maksymalna masa całkowita śmigłowca R44 w wersji Cadet została zmniejszona do około 990 kg.
